## Wellen nagen an den Strandrasen Erosion am Bodenseeufer am Beispiel eines Uferabschnittes westlich Güttingen/CH

von Michael Dienst & Irene Strang

### Ständig treffen Wellen auf das Bodenseeufer. Sie werden neben Wind auch von Schiffen verursacht.

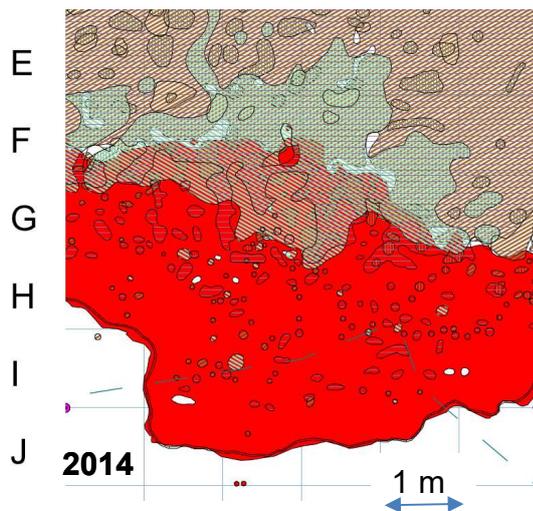
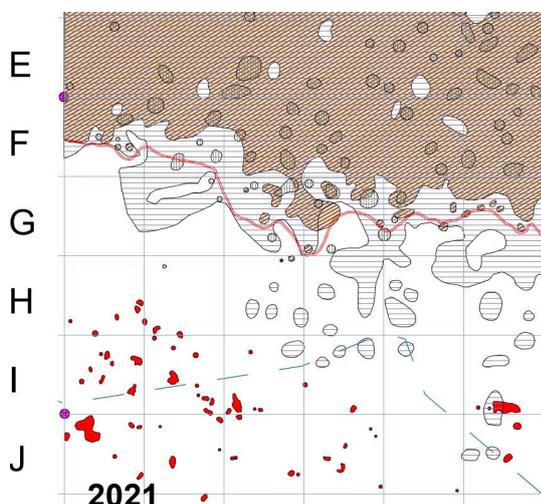
Abbildung1. Die beiden Karten aus den Jahren 2014 und 2021 zeigen den enormen Verlust des Strandlings (*Littorella uniflora*, rot) innerhalb von sieben Jahren. Eigene Erhebungen im Auftrag des Amts für Raumentwicklung Kt. Thurgau. Die Schraffuren zeigen die Konkurrenzpflanzen. Davon waren 2021 meist nur noch Steifsegge (braun), und Schilf (Horizontalschraffur) vorhanden.

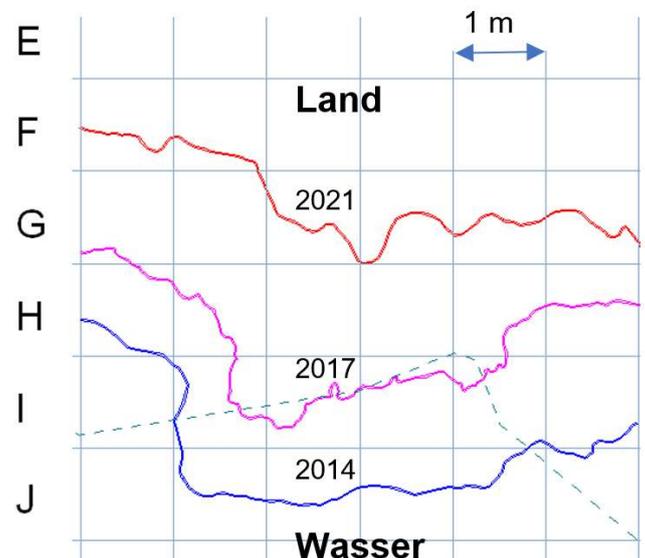
Abbildung2. Verschiebung der Erosionskante in der Mikrokartierungsfläche 029 (westl. Güttingen). Zwischen 2014 und 2021 hat sie sich um bis zu 3 m landeinwärts verlagert. Das Gitter ist ein 1-Meter-Raster. Die gestrichelte Linie ist die (ehemalige) Höhenlinie von 340 cm am Pegel Konstanz im Jahr 2014.

Auffallend ist, dass bei Güttingen alle 30 Minuten starke Wellen ans Ufer geworfen werden. Der betreffende Uferabschnitt liegt zwar ca. 4 km von der Katamaranlinie Konstanz-Friedrichshafen entfernt, ein Zusammenhang mit dem Fahrplankontakt ist aber unverkennbar.

Untersuchungen am Bodensee haben ergeben, dass besonders Katamarane durch ihre besondere Welleneigenschaft (lange Wellenlängen) zerstörend auf das Ufer wirken (Hofmann et al. 2008).

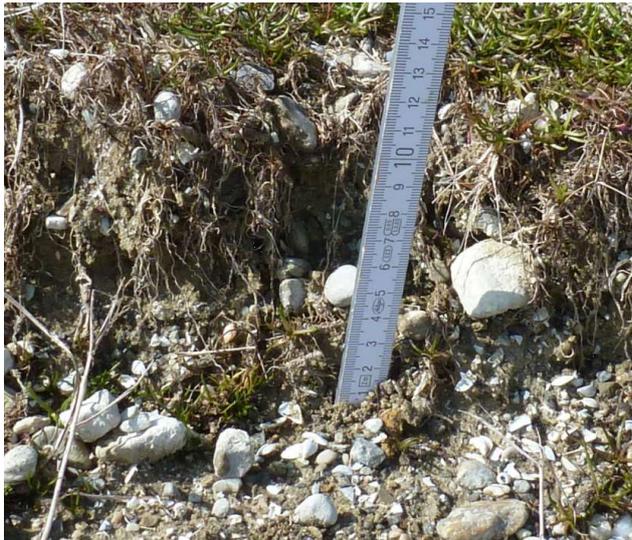
Abbildung 3. Das Foto vom 29.03.2017 zeigt die 8–10 cm hohe Erosionskante mit bereits losgelösten Strandlings-Pflanzen bei O29.

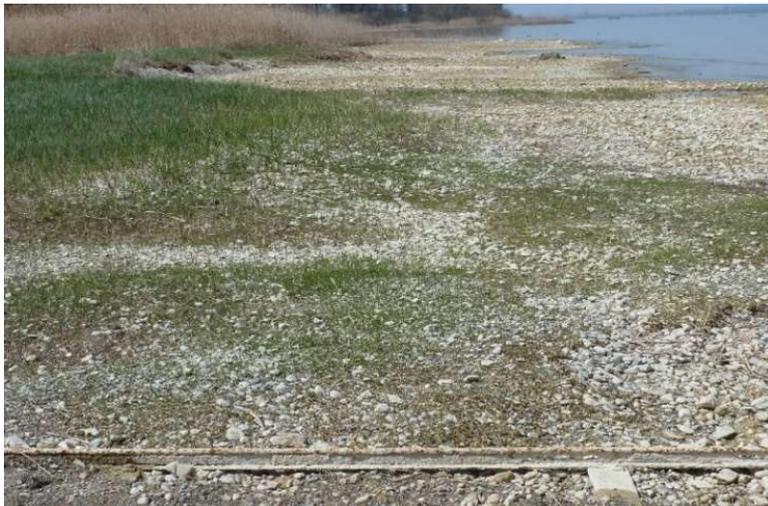
Abbildung 4. 2013 gab es in O29 noch einen intakten Strandlings-Rasen mit nur wenig Erosion. 17.04.2013.

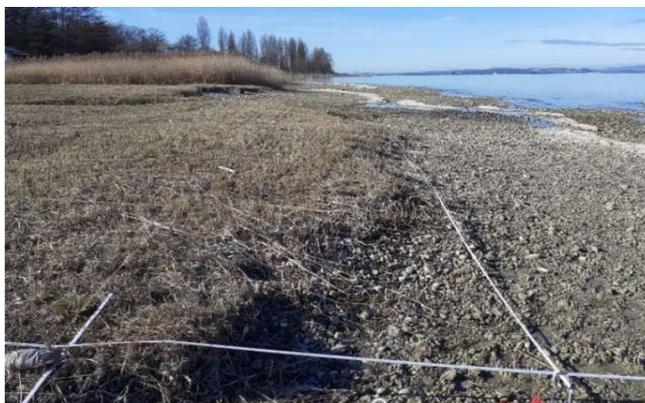
Abbildung 5. Derselbe Uferabschnitt mit starken Erosionserscheinungen Anfang 2022. Im ungemähten Zustand stehen oben (links im Bild) Seggen, Rohrglanzgras und Schilf. 08.02.2022.
