Symposium Erosion et protection des rives lacustres

Bemessungsgrundlagen für Massnahmen zum Schutz von Flachufnern an Seen

Uferschutzmassnahmen an Seen: Beispiele und ihre Wirkungen

Christoph Iseli

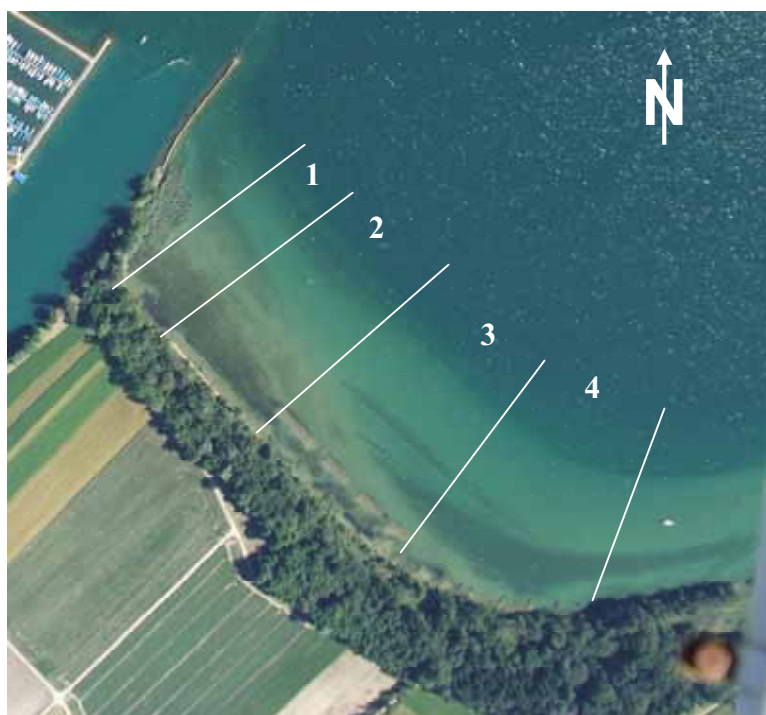
Abb. 1: Projektgebiet Naturschutzgebiet Gals, südöstlich der Zihlmündung. Aufnahme von 2005. Ausgeführte Massnahmen: Abschnitt 1: unbefestigtes Ufer, Abschnitt 2: Kiesschüttung, Abschnitt 3 : Wellenbrecher, Abschnitt 4: Buhnen

Im Schutzkonzept werden die Auswahl der Schutzmassnahmen und das wasserbauliche Design, also die räumliche Anordnung der Bautypen festgelegt. Im vorliegenden Projekt wurden drei Uferabschnitte mit jeweils verschiedenen Massnahmen definiert.

Im südlichsten Uferabschnitt (Abschnitt 4) wurden der Abbau des Blocksatzes bis auf die Höhe der mittleren Wasserlinie, der Bau von Buhnen und die Aufwertung des landseitigen Uferbereichs durch den Aushub von Grundwasserteichen geplant. Die Ziele dabei waren, den vorhandenen, uferparallelen Erosionsschutz durch den Blocksatz unterhalb der Wasserlinie beizubehalten, durch den Rückbau der Uferbefestigung oberhalb der Wasserlinie jedoch eine beschränkte Uferdynamik durch Erosion zuzulassen und durch den Bau von Buhnen die Uferstruktur so aufzurauen, dass ein Teil des uferparallel transportierten Sediments zurückgehalten wird. Durch die landseitigen Massnahmen wurde zudem eine ökologische Aufwertung des Uferbereichs erzielt.

Im mittleren Uferabschnitt (Abschnitt 3) schien es dank der seichteren Flachwasserzone möglich, die Uferbefestigung ganz zurückzubauen und die Wellenbelastung des nunmehr unbefestigten Ufers durch den Bau eines uferparallelen Wellenbrechers zu reduzieren. Durch die Ausgestaltung eines unterbrochenen Wellenbrechers mit vier Elementen sollten durch die Bildung von Tombolos (vgl. Abb. 2) Verlandungszonen entstehen. Damit soll längerfristig die Aufwertung des seeseitigen Uferbereichs und die Ansiedlung von Schilf erzielt werden.

Die bathymetrischen Verhältnisse im nördlichen Uferabschnitt (Abschnitte 2 und 1) erlaubten den Konzeptansatz, durch Rückbau der Uferbefestigung eine natürliche Uferdynamik zu schaffen, in welcher die Ufermorphologie längerfristig durch den Aufwuchs von Schilf einerseits und den Bewuchs von Auengehölzen andererseits in einem gewissen Toleranzbereich ein dynamisches Gleichgewicht finden kann.

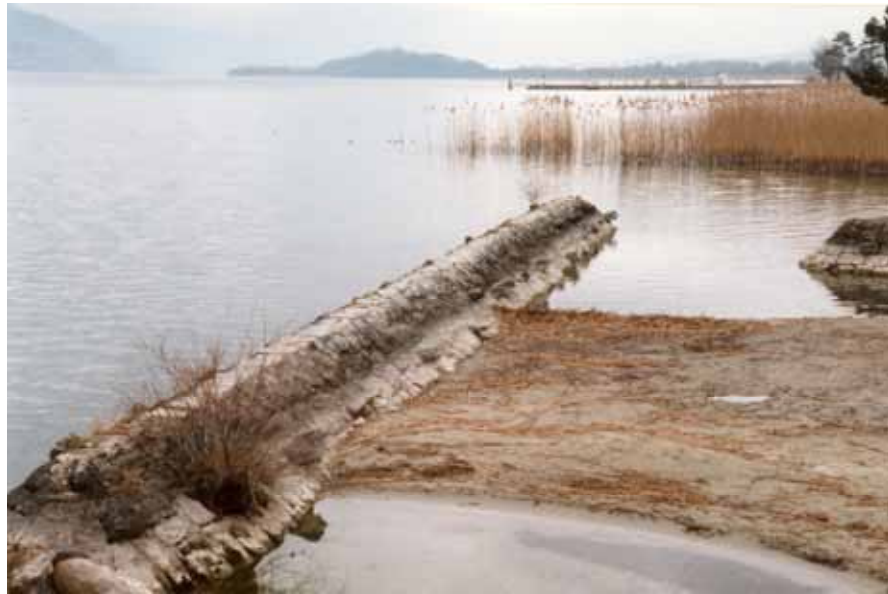
Abb. 2: Durch Refraktion der Wellen am Wellenbrecher (links) bildet sich ein Tombolo (rechts)

Mit dem Bau von unterbrochenen Wellenbrechern wird einerseits die Gesamtenergie der Wellenbelastung auf das Ufer reduziert, andererseits wird durch die spezielle Anordnung der Elemente die Bildung von sog. Tombolos bewirkt: Durch die Diffraktion der Wellen an den beiden Enden eines Elementes werden die Wellenkämme im Lee des Wellenbrechers so abgedreht, dass sie gegeneinander stossen und das mitgeführte Sediment ablagern. Wenn die auf diese Weise abgelagerte Sandbank das Ufer mit dem Wellenbrecher verbindet, spricht man von einem Tombolo (vgl. Abb. 2).

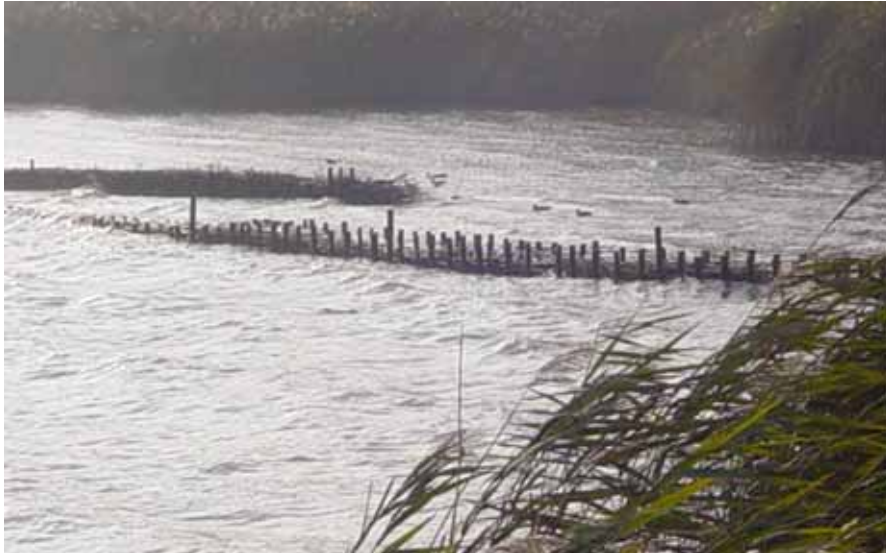
Abbildung 3: Wellendämpfende Wirkung von Lahnungen

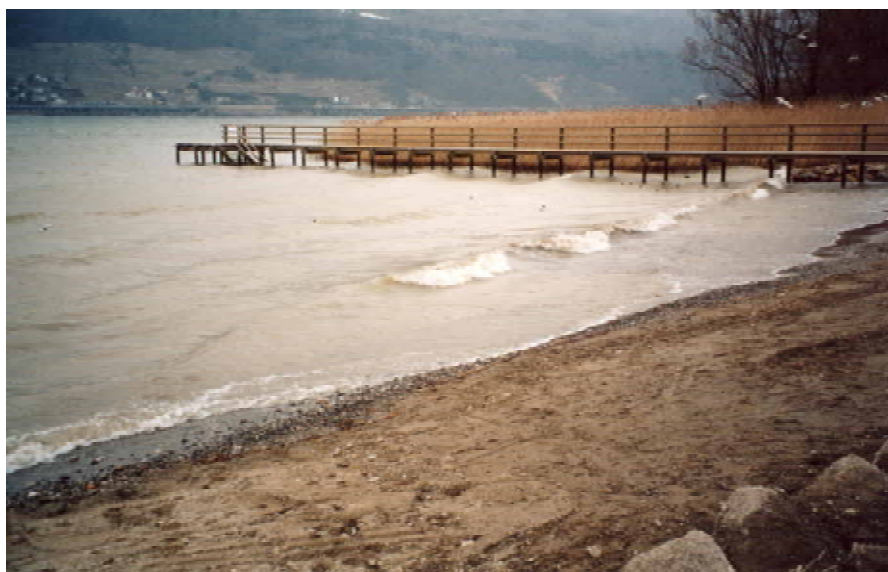
Abb. 4: Je seichter die Flachwasserzone und je geringer die Schüttneigung, desto feineres Material kann geschüttet werden.

Korngrösse, Korngrössenverteilung und Schüttneigung: Noch fehlen genaue Bemessungsgrundlagen. Grundsätzlich gelten folgende Regeln: Die Korngrössenverteilung muss in jedem Fall möglichst breit sein, und je stärker die Wellenexposition und je steiler die Schüttneigung, desto gröberes Material muss verwendet werden.

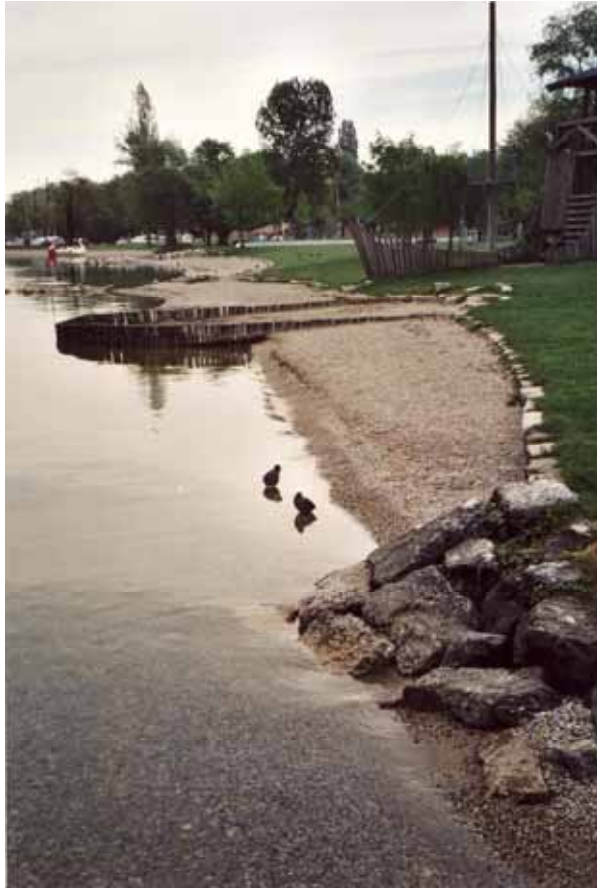
Abb. 5: Die Verjüngung der Böschungsbreite gegen den Vordergrund hin hat eine übersteile Böschungsneigung zur Folge. Die Kiesschüttung wird durch die Brandung jedoch abgeflacht, was zu einem Verlust von Material durch seitliche Verfrachtung in Richtung des Betrachters oder zu einer Unterspülung der Blockreihe an der Böschungsoberkante führt.

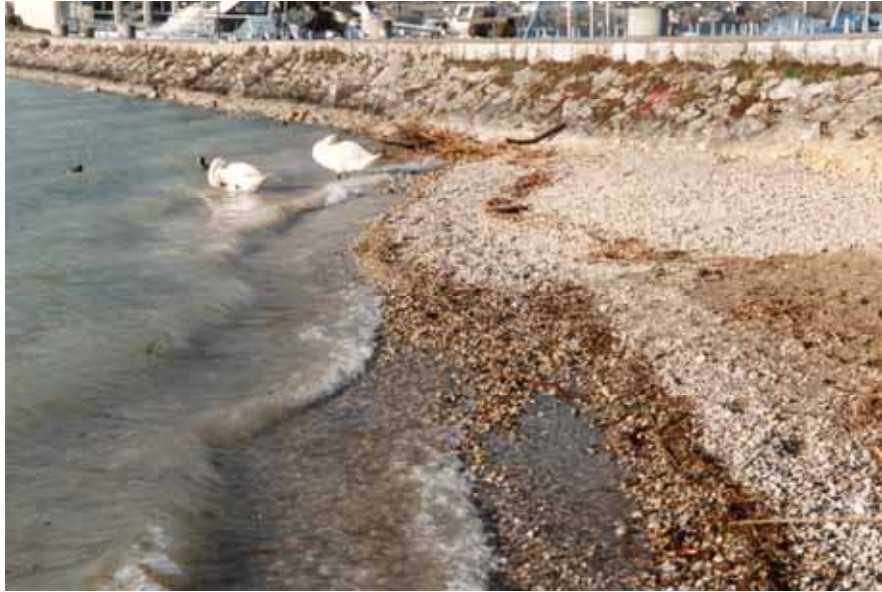
Abb. 6: Eine Mole bildet den seitlichen Abschluss der Kiesschüttung. Die Wellen werden der Mole entlang jedoch beschleunigt und treffen mit erhöhter Energie auf den Kieskörper auf. Bereits kurz nach dem Einbau ist hier eine Materialverlagerung entlang des Dammfusses festzustellen. Dies führte in der Folge zu einer übersteilen Böschungsneigung, weshalb die Stelle nachträglich mit einer Pflasterung aus Blöcken gesichert werden musste
